# ドローンを活用した頭首工周辺の河床の空中写真撮影

## Aerial Photography of River Bed around Headworks by Unmanned Aerial Vehicle

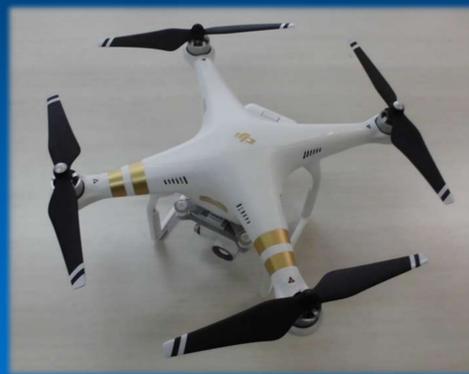
DJI社製 Phantom3 Professional

空中写真の撮影に特化して開発

比較的安価で購入可能

1,240万画素の専用デジタルカメラ

GPSアシストによる安定飛行

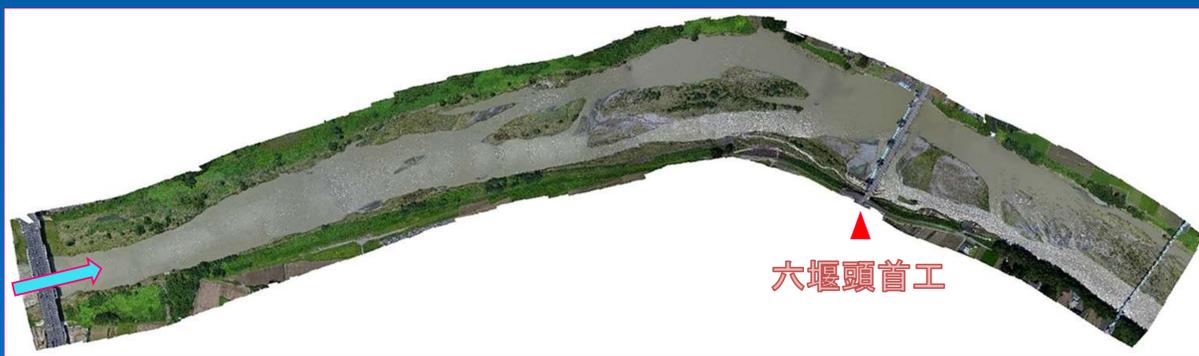
図-1 六堰頭首工周辺の河床の状況(オルソモザイク画像)

図-1より、右岸側の河道湾曲部内岸付近では、頭首工の上下流に寄洲が形成されていることが確認できる。本頭首工は土砂吐ゲート1門、洪水吐ゲート4門からなる全面可動堰であるが、右岸側から計3門のゲート敷上に堆砂が見られることから、洪水吐ゲートの開閉作業に何らかの支障をきたしていることが推察される。また、頭首工の下流側には広い範囲で岩盤が露出しているのも確認できるが、これらは流下障害の要因となるため、本頭首工でのゲートフラッシュによる排砂は困難であると考えられる。
