秋田県立大学システム環境システム学科

## インド西部地震 被害調査速報

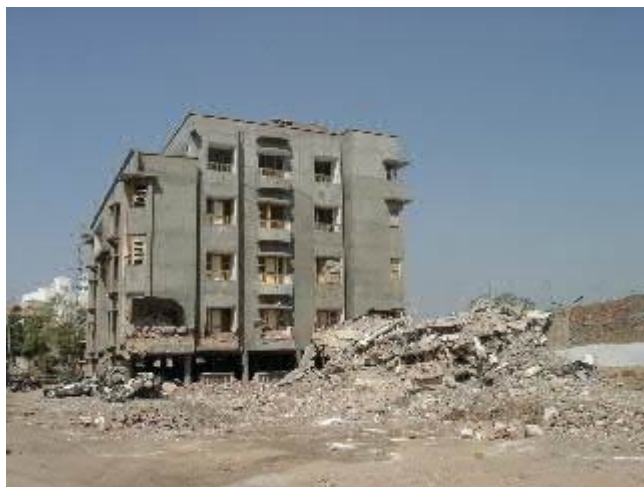
写真1 Maninagar のマンション  
(市街南東部：Maninagar 駅そば)

既にほとんど片付けられていたが、左下に見えるようにぐちゃぐちゃに潰れた車が何台か周りに放置されており、1階がピロティとなっていたと考えられる。

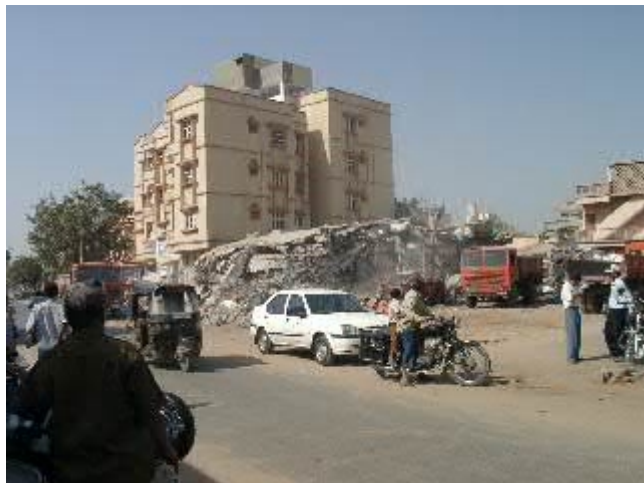
写真2 Khokhra Mahmedabad の小学校  
(市街南東部：Maninagar 北、Cadila Helth Care 工場向かい)

4階建てであったとの事だが、全壊し35～40名の生徒が死亡したとの事。

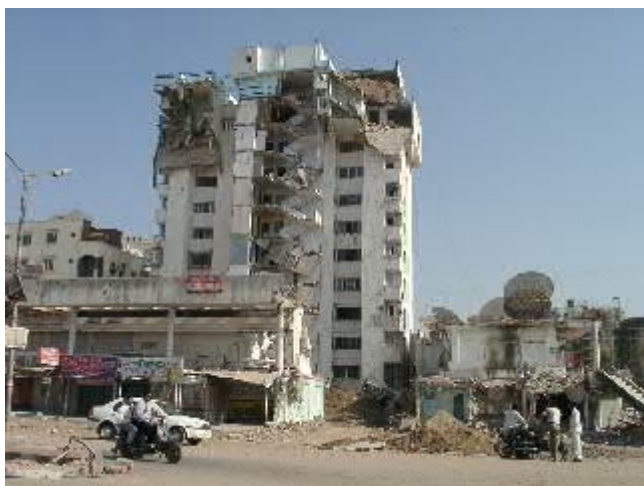
写真 3 Maneshi Complex (市街西部)

13階建ての手前側の部分が全壊し、100名程が死亡したとの事。

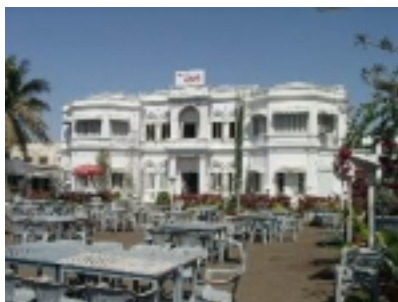
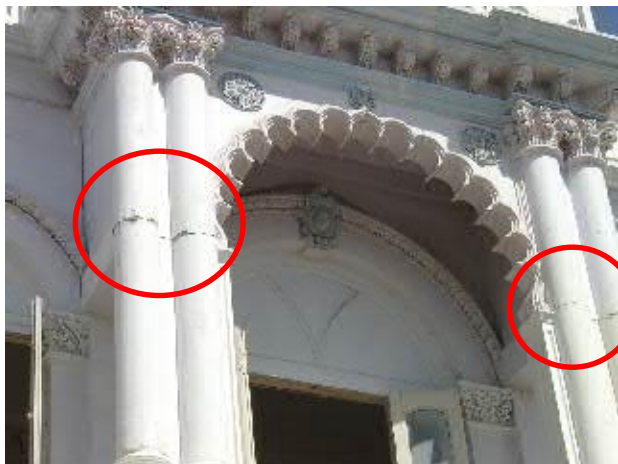
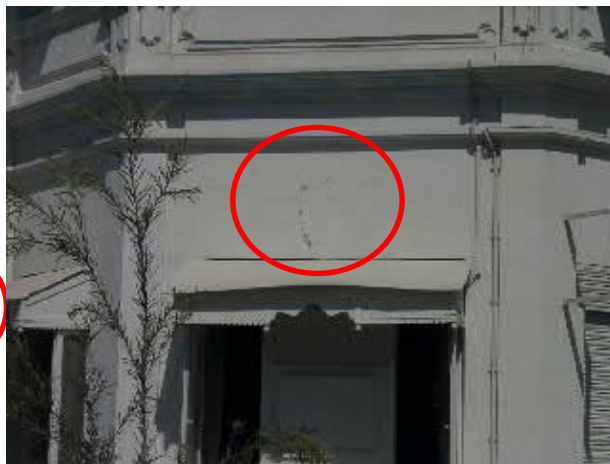
写真 5~7 Hotel aram (P.N.Marg, Jamnagar-361 008.)

植民地時代に建てられた歴史ある建物だそうである。内部には大きなクラックも見られた。

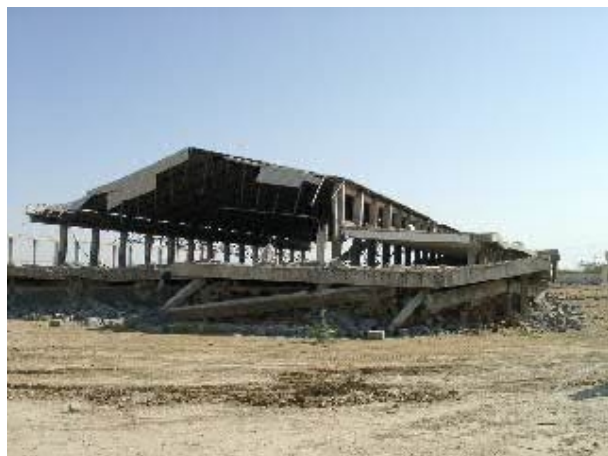
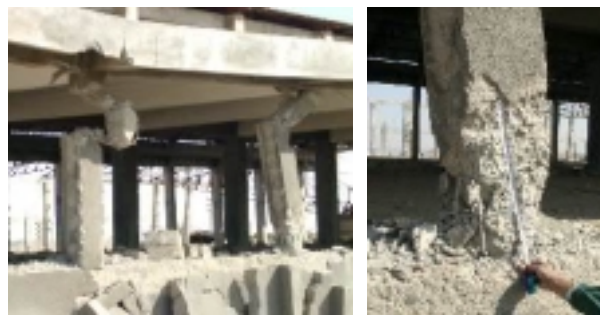
写真 11:左 KC Polytech LTD( ブジから東 10km)

写真 12:中 柱の被害, 写真 13:右 下部詳細

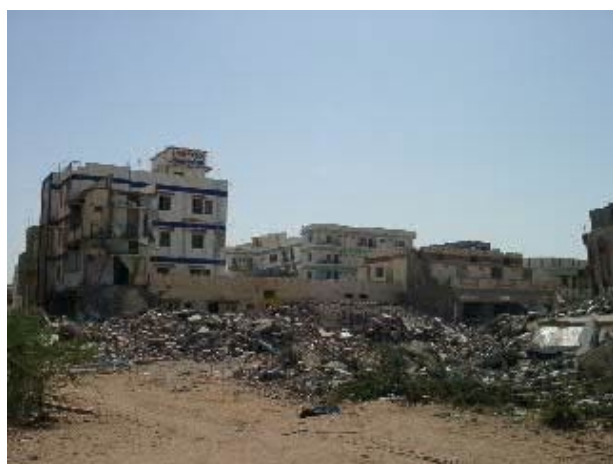
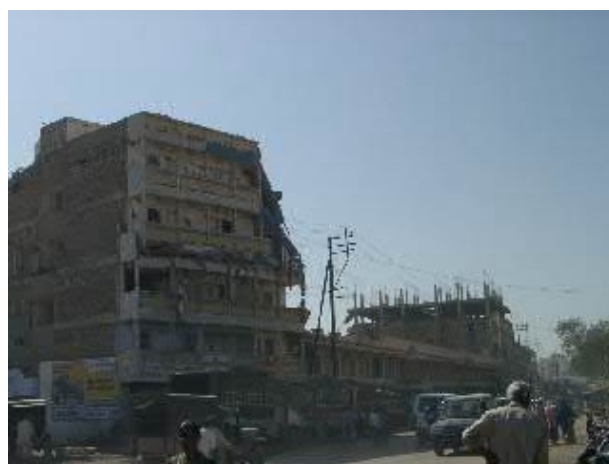
写真 14~15 ブジ市街の被害状況

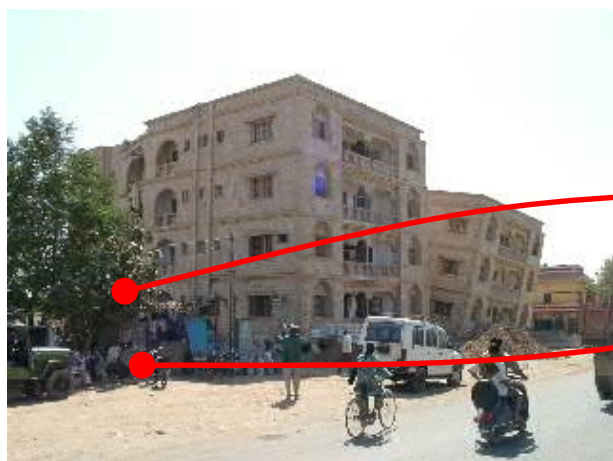
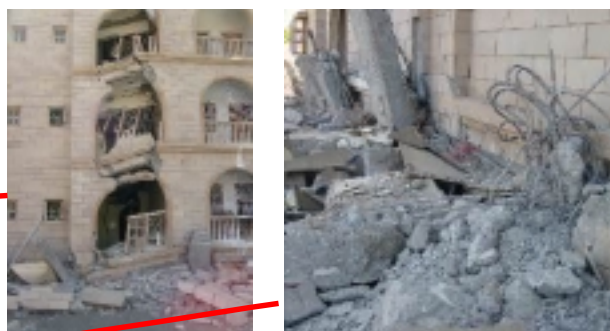
写真 16:左 1階ピロティが潰れたビル( ブジ市街)

写真 17:中 側面の被害, 写真 18:右 下部詳細

RC造のものもかなり被害が見られたが、それらは1階が完全にピロティになっているなどの構造計画的な問題、鉄筋不足や不適切な配筋（特に帯筋）などの部材設計の問題、コンクリートにおいて骨材が容易に抜け出したり付着がほとんど見られないという材料・施工の質の問題、などなど、様々な原因も観察できた。したがって比較的きちんと建てられていると思われる建築物は、被害も比較的軽かった。

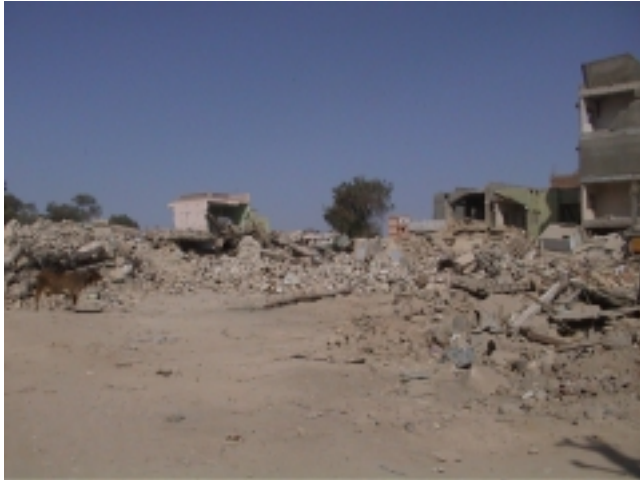
ブジャ次のガンディダンに比べ小さな町であるが、石やレンガ積みの伝統的構法による構造物が多かったと思われ、被害の程度はひどく、一面それらの瓦礫が積み重なった場所が多々見られた。

写真 19 アンジャー市街の瓦礫の山

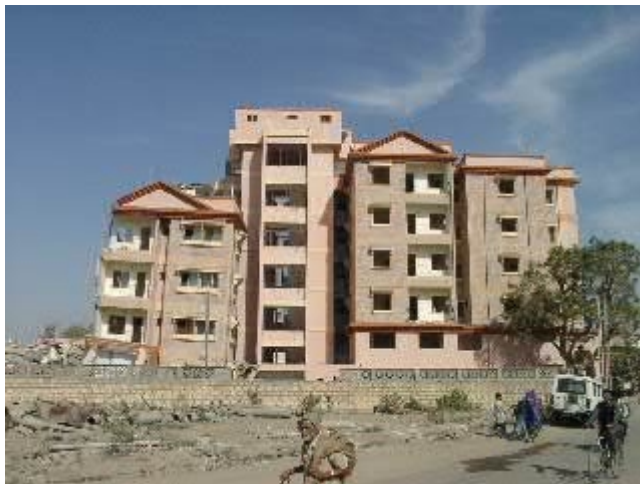
写真 20 左部分が倒壊したマンション

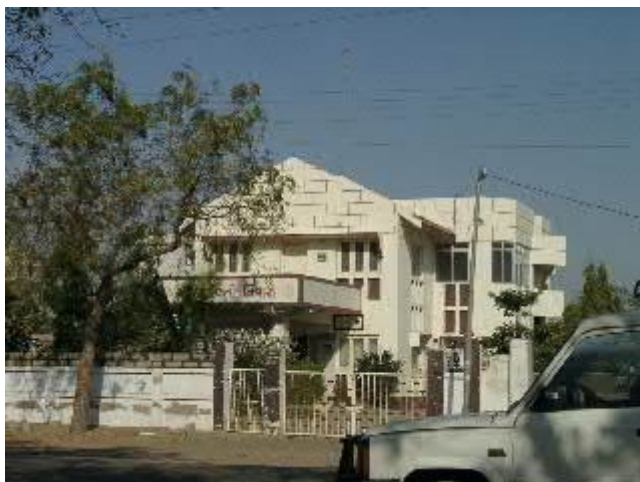
写真 21 比較的被害が軽微な住宅

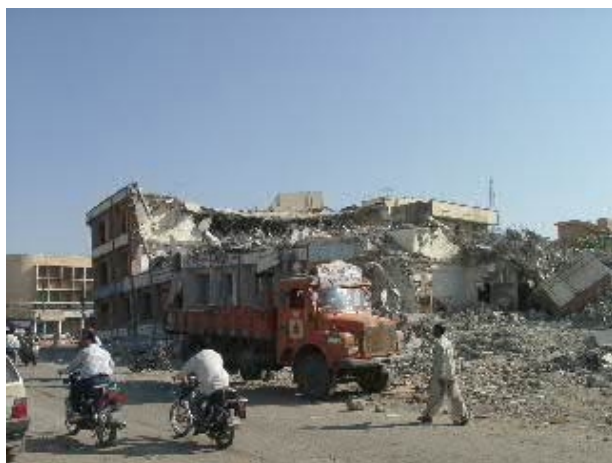
写真 24 半分が倒壊したビル

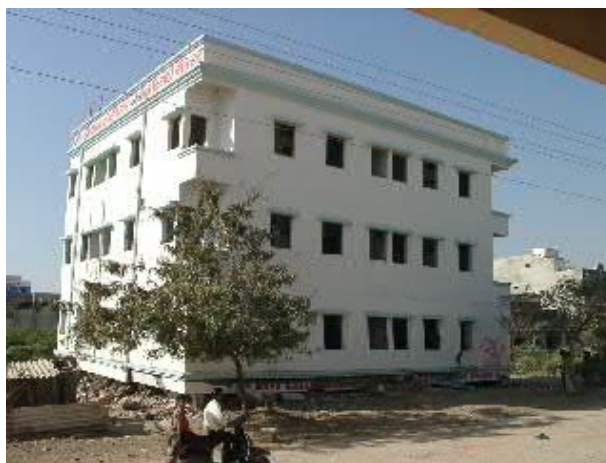
写真 25 1階部分が潰れてしまった病院

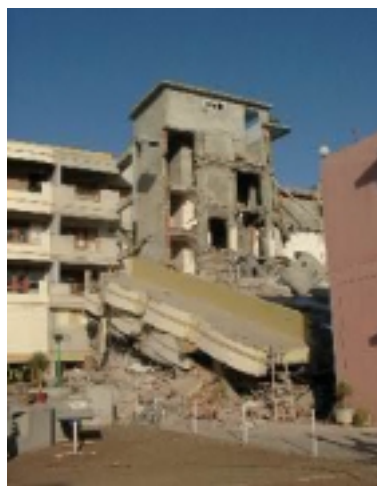
写真 27 同 倒壊した部分

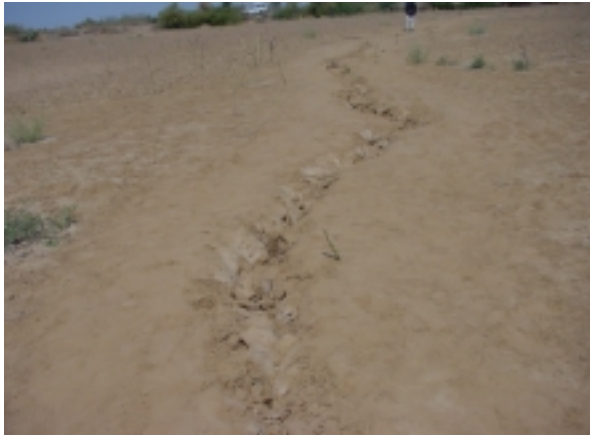
ロダイは今回の地震の震源に最も近いと言われており、プジより北東に約 30km 離れた位置にある。建物は古い伝統構法によるものがほとんどであり、それらが倒壊した瓦礫の山が一面に見られた。現地の人に、村の奥の平原に地割れがあるとのことで案内してもらい、それらを確認した。またこれらの近辺で、水が湧き出したところも見られた。地割れはそれ程大きなものではなかったが、今回の地震ではその他の場所では地割れを確認しておらず、この辺りに断層が通っているものと考えられた。またここにおいて、出会った救援ボランティアの方から、バチャウに近いチョウバリという村でもこのような地割れがあるという情報を得た。

写真 28 平原に通った地割れ

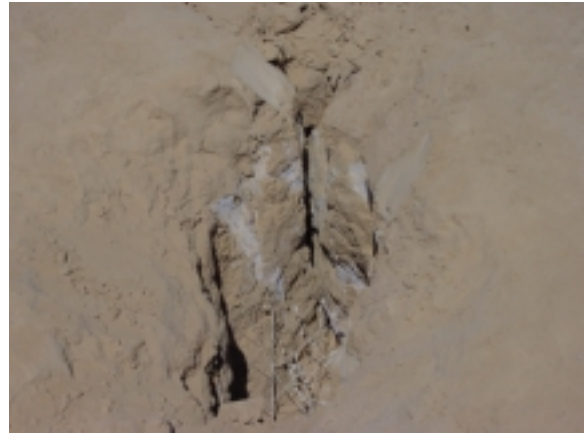
写真 29 同 詳細

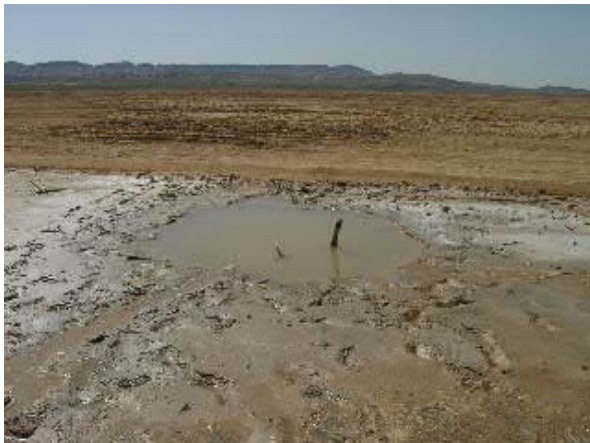
写真 30 地割れそばの水が湧き出したところ

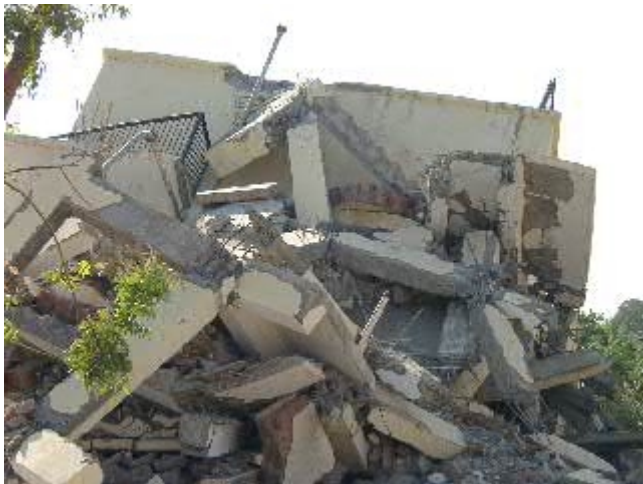
写真 31 極端な破壊をした RC の建物

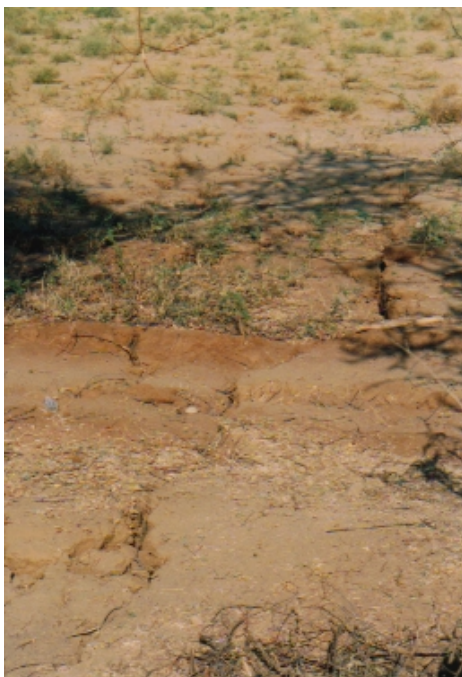
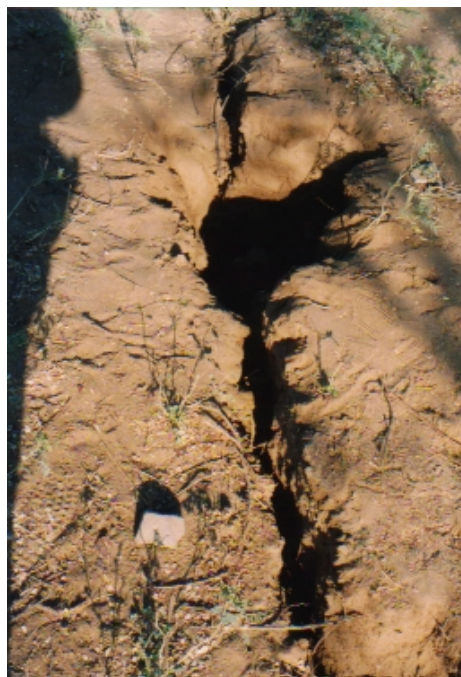
地割れはチョバリの町の中心よりやや手前、バチャウから 20km 付近のところに道路を横切って東西に通っていた。ここでも地割れの規模は小さく、道路も走行にあまり支障が無い程度の被害であった。

写真 32 : 左 地割れ  
写真 33 : 右 詳細
